PLAN LOCAL D'URBANISME INTERCOMMUNAL

Cavités naturelles et mouvements de terrain

ESCARPEMENTS ROCHEUX DU CHATEAU DE LUC

DIAGNOSTIC DE STABILITE DE MASSES ROCHEUSES

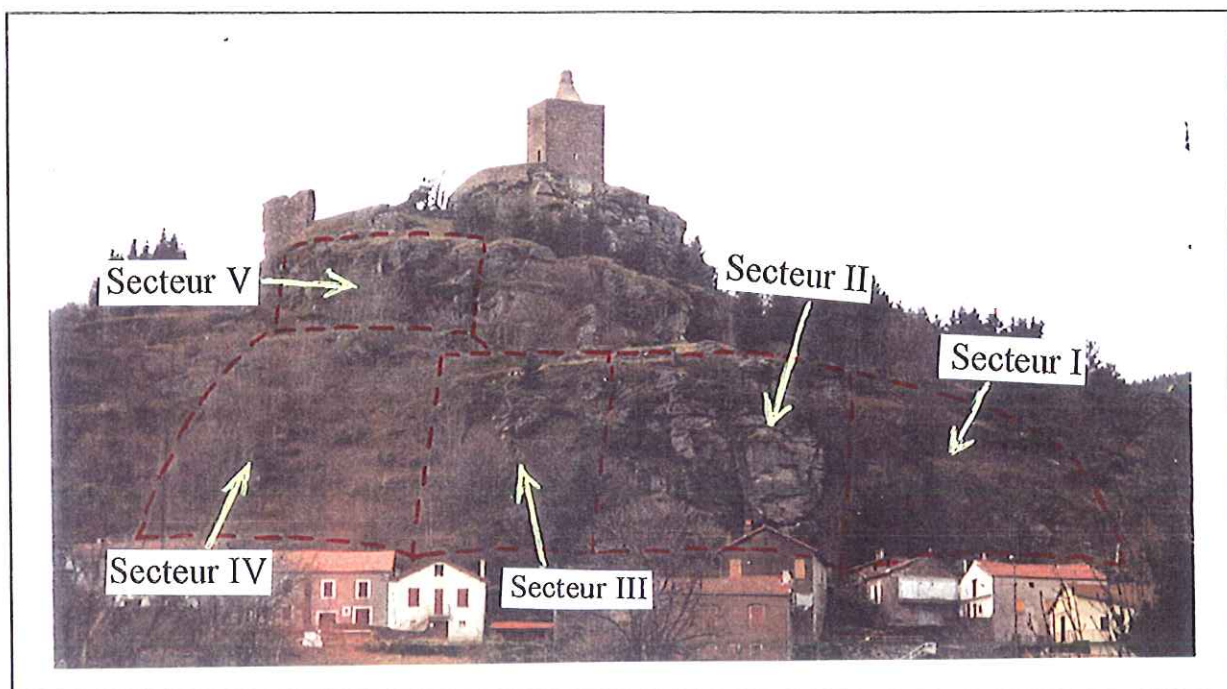
Fig. 2 – Photo de localisation des secteurs I à V.

La zone couverte par cette étude a été découpée en 5 secteurs, numérotés de I à V et localisés sur la photo fig.2 ci-après.

Une partie des escarpements domine directement certaines habitations du village : la propagation sur la pente de blocs se détachant de la paroi de ces escarpements est susceptible d'atteindre la zone habitée en contrebas. Les zones concernées sont l'escarpement inférieur (secteur II et secteur III) et l'extrémité méridionale de l'escarpement médian (secteur V) localisés sur la photo fig. 2.

Les abords des ces escarpements sont parsemés de blocs arrêtés sur pente de quelques centaines de dm³ à une dizaine de m³. Ces zones périphériques ont été repérés par les secteurs I et IV sur la photo de repérage fig. 2.

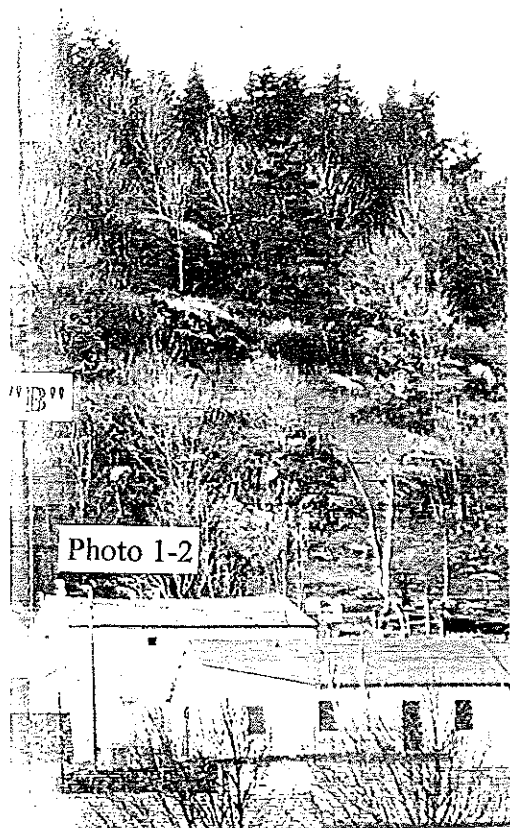
Photo 1-2

Certains blocs sont fracturés en plusieurs éléments et d'autres sont partiellement en surplomb. Un des principaux blocs arrêtés sur pente, d'un volume d'environ 4 m³, présente un porte-à-faux côté aval mais est actuellement bloqué par deux arbres (photo 1-2). *← Ne faut-il pas envisager de le stabiliser définitivement ?*

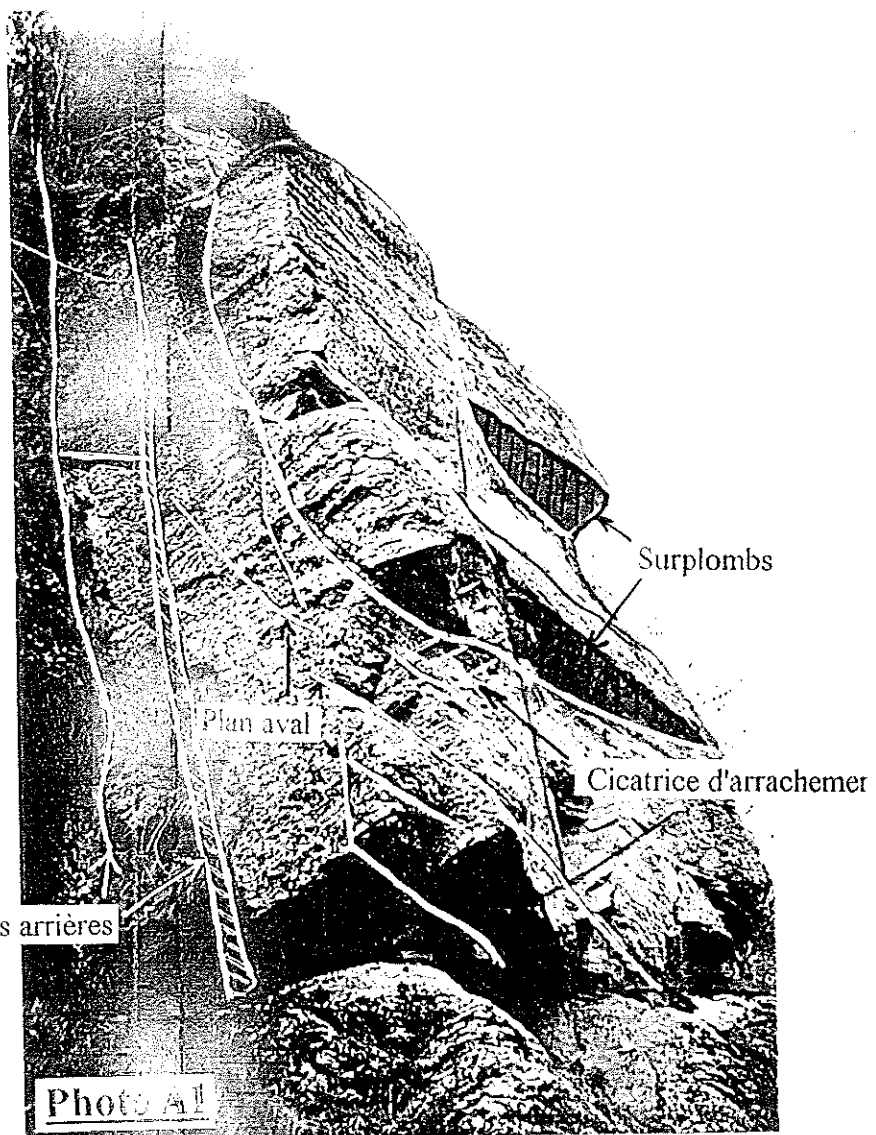
Photo A1

La principale écaïlle, notée écaïlle "A" sur les photos de repérage, est désolidarisée du massif par une fissure arrière ouverte de 10cm à 20cm (photos A1 et A2). Elle accuse une hauteur d'environ 9m, une largeur de 5,20m et une épaisseur moyenne de l'ordre de 2,60m, soit un volume approximatif de 130 m³. Cette écaïlle est découpée par les principales familles de discontinuités suivantes :

Cette écaïlle est elle-même scindée en éléments plus petits par des fissures arrières secondaires D4 évoluant localement à leur base vers un plan aval type D2 d'environ 60° de pente. Il résulte de ce découpage la création de surplombs potentiellement instables. Les deux surplombs principaux ont été créés par l'effondrement de leur partie inférieure qui a laissé sur la paroi une cicatrice d'arrachement (photo A1).

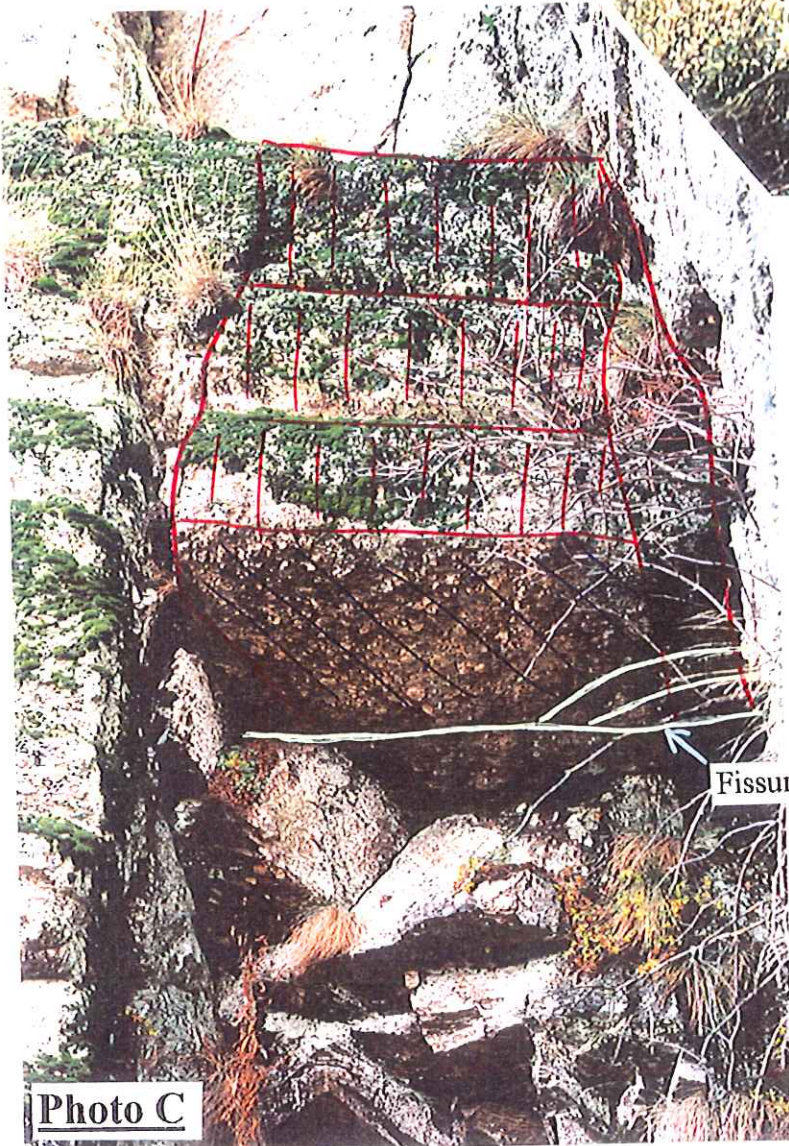
Photo C

Un surplomb "C" d'environ 6 m³ (photo C) est découpé par une fissure arrière ouverte. Il est maintenu en place uniquement par frottement latéral.

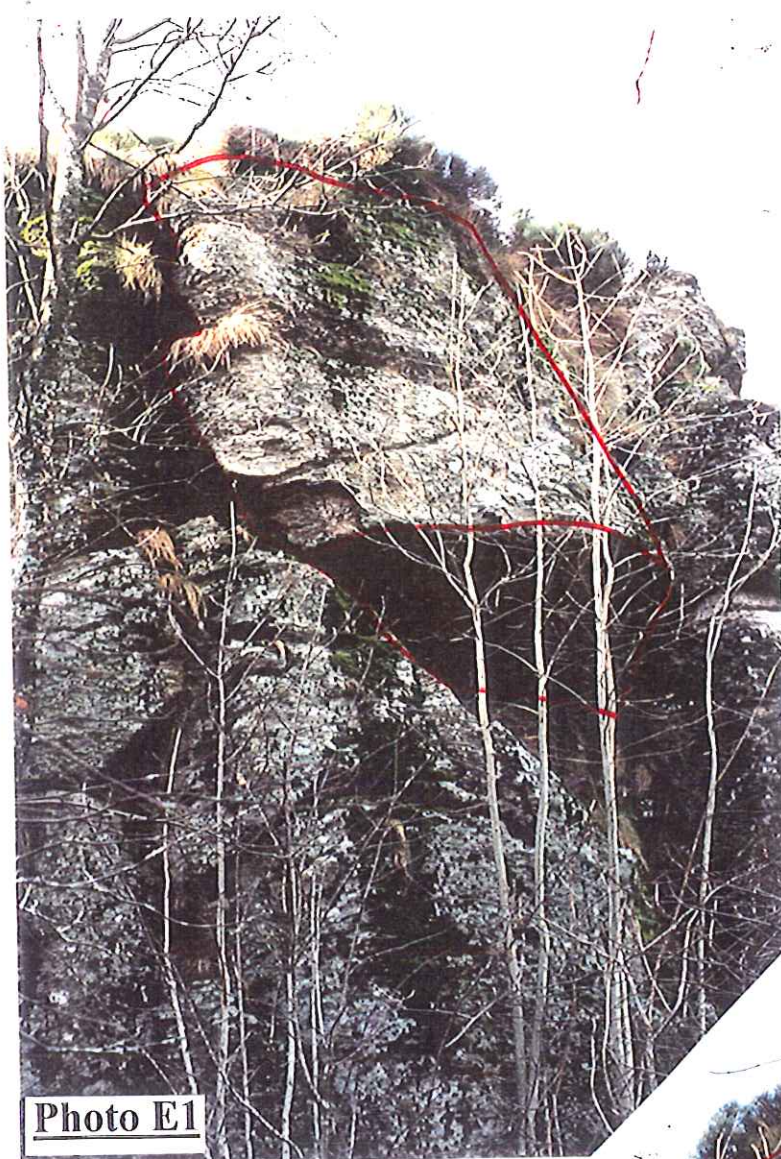
Photo E1

Les discontinuités D1, D2 et D3 déterminent un dièdre potentiellement instable dont la base manquante s'est déjà effondrée (photo E2). La masse potentiellement instable est estimée à 23 m³. Quelques petits blocs instables sont bloqués dans la fissure verticale ouverte rentrant dans le massif du côté Nord du dièdre "E" (photo E2).

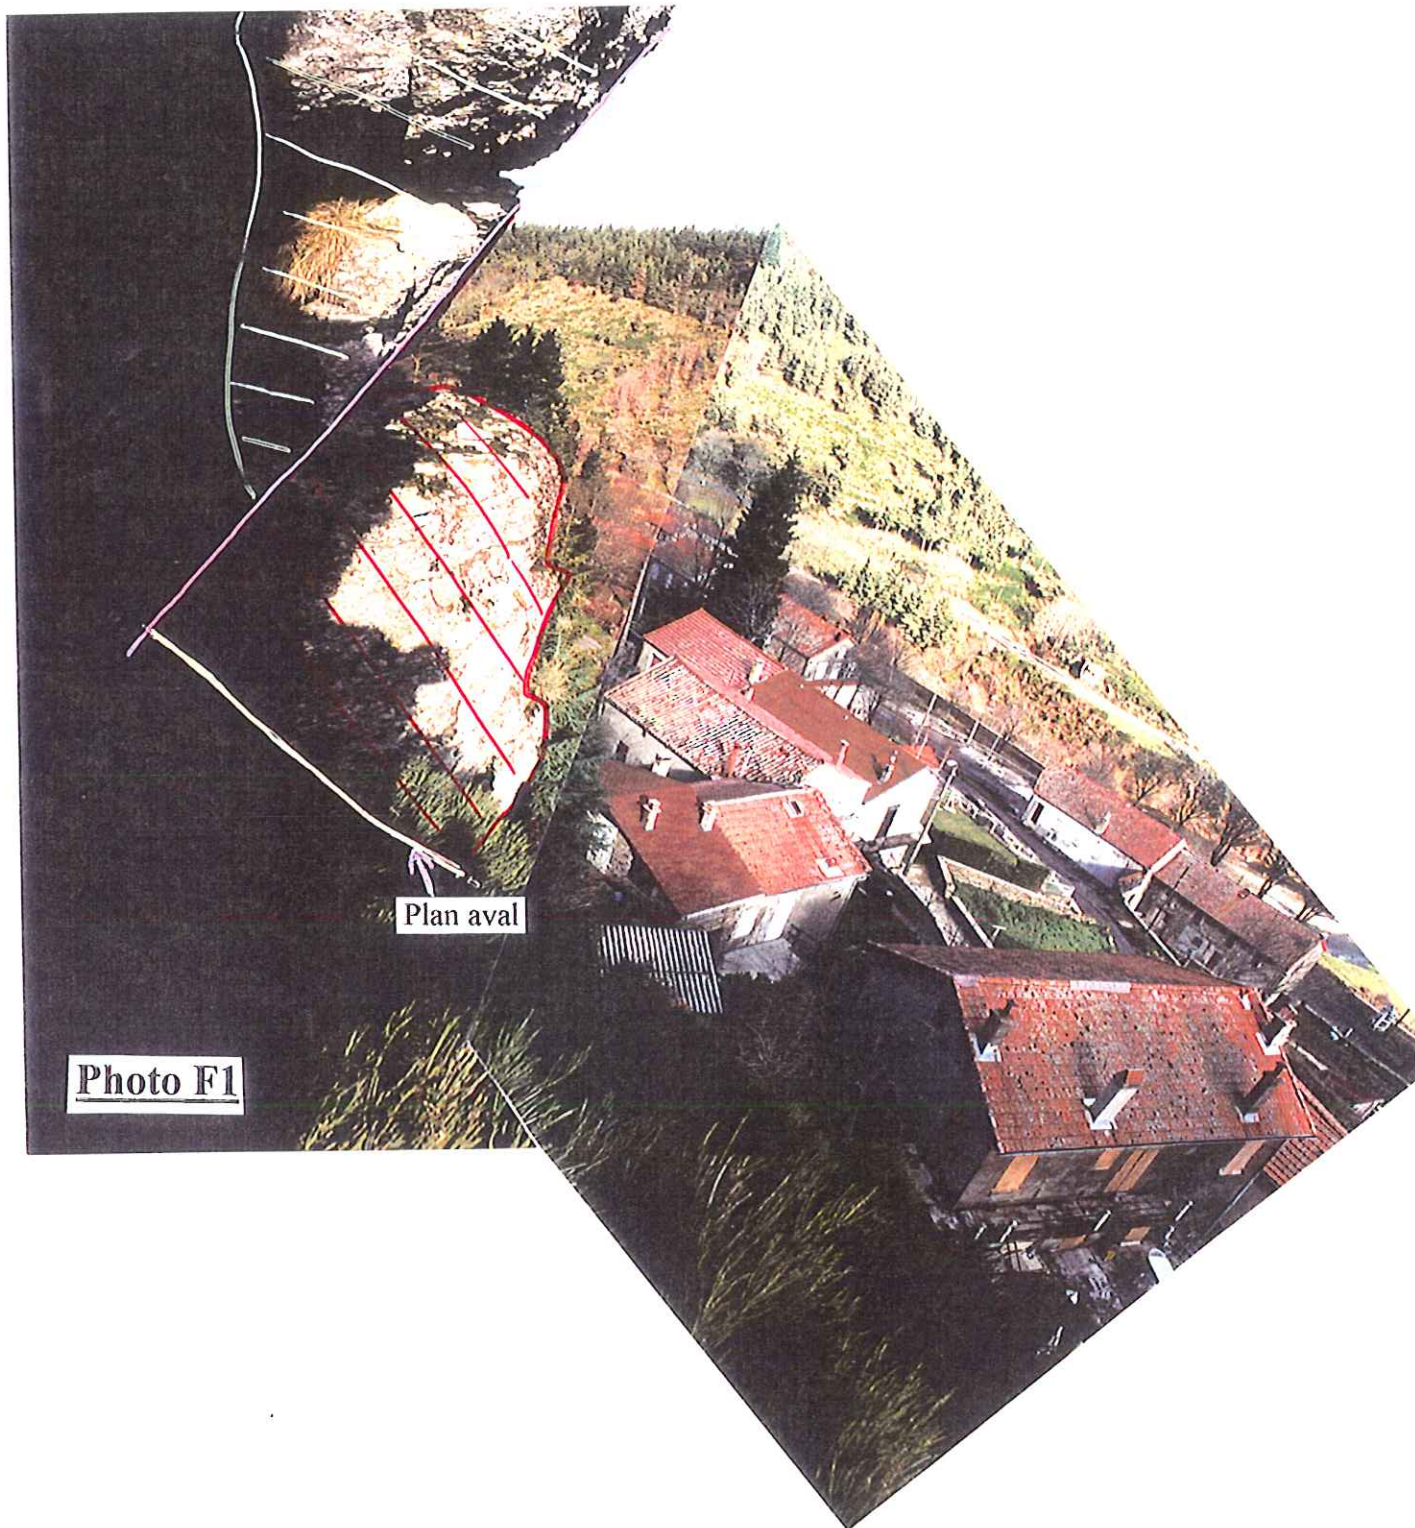
Photo F1

Une écaille "F" (Photo F1) en crête d'escarpement repose sur un plan aval de surface irrégulière D8 = 80°-50° avec une pente pouvant localement augmenter. Cette écaille est désolidarisée du massif par une discontinuité D7 = 310° - 62° rentrant dans le massif. En outre, cette écaille, d'un volume d'environ 20 m³ supporte un massif rocheux fissuré d'un volume à peu près équivalent et de stabilité douteuse.

Ces constats mettent en évidence l'existence d'un pont rocheux conséquent derrière l'écaille "F". Cela signifie que les fissures visibles en bordure de l'écaille ne se prolongent pas à l'intérieur du massif.

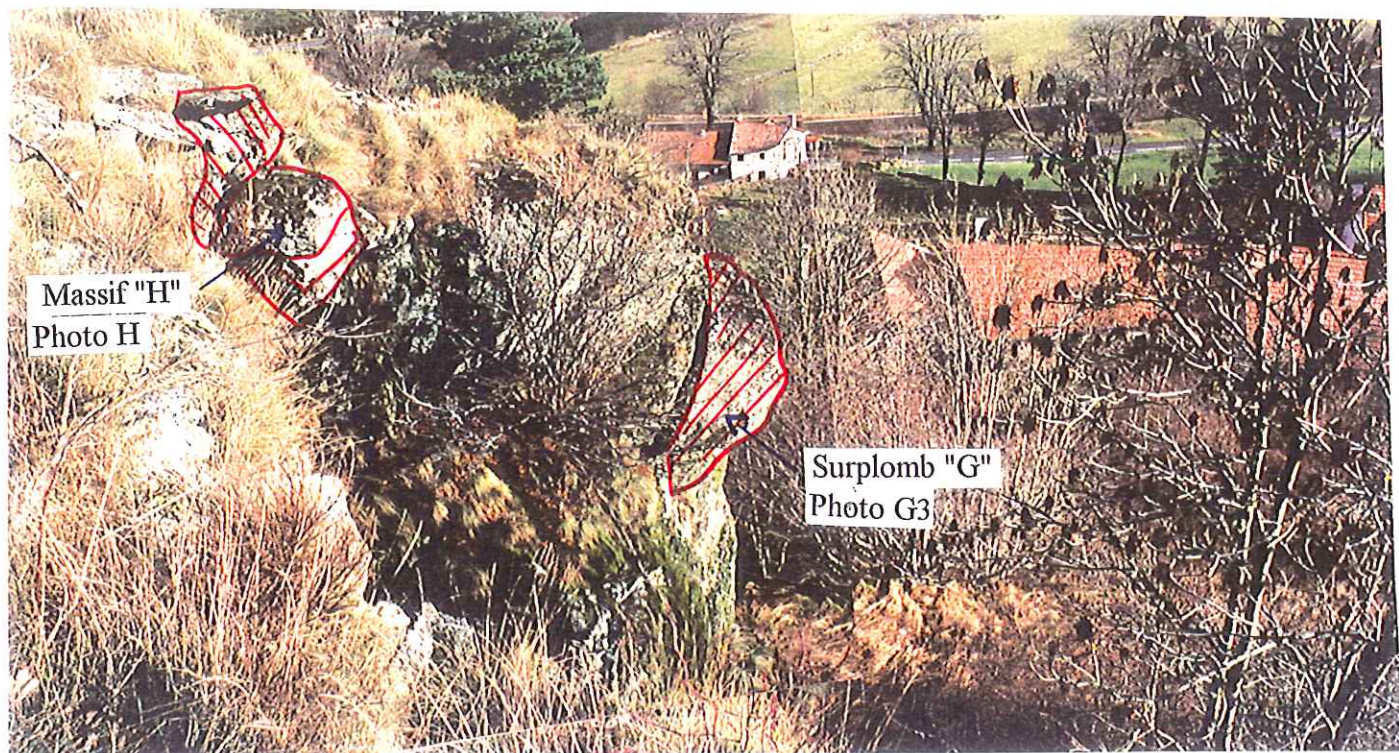
Photo G1

Le surplomb "G" (photo G1) accuse un volume d'environ 6 m³. Il repose sur une base étroite et en partie sur un plan aval D8 = 90°-45° (photo G2). Il est désolidarisée du massif par une fissure arrière ouverte D1 = 0°-80° (photo G3). Ce surplomb est lui-même scindée en éléments plus petits par des fissures secondaires (photo G2).

A proximité de ce surplomb, un massif très altéré d'environ 1 m³ noté "H" sur le panoramique 3-1 est décomposé par la fracturation en trois blocs de 200 dm³ environ et en nombreux petits blocs (photo G1 et H). Les 3 blocs principaux sont complètement désolidarisés de la paroi et sont en surplomb instable au dessus de la pente.

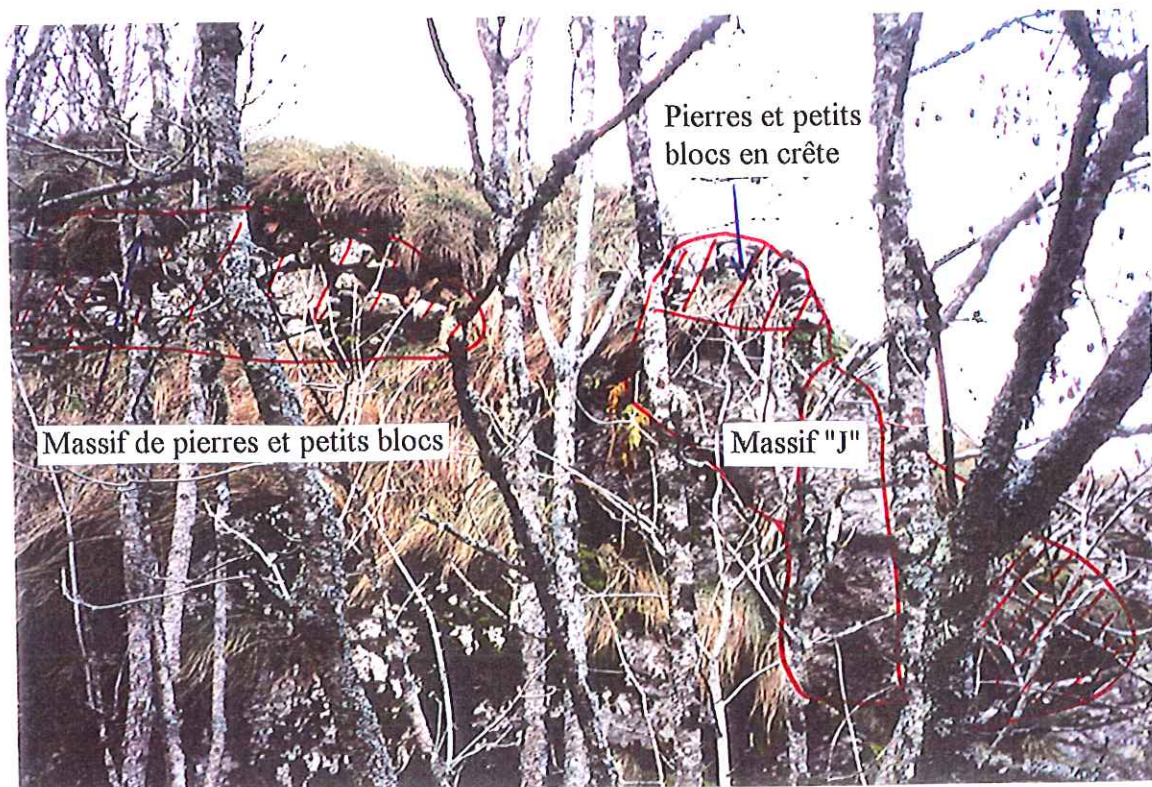
Photo I

Le massif "I" correspond à la crête altérée et fissurée en limite Sud de l'escarpement (photo I). Sur cette crête, un ancien muret en pierres qui n'est plus entretenu est en voie de dislocation.

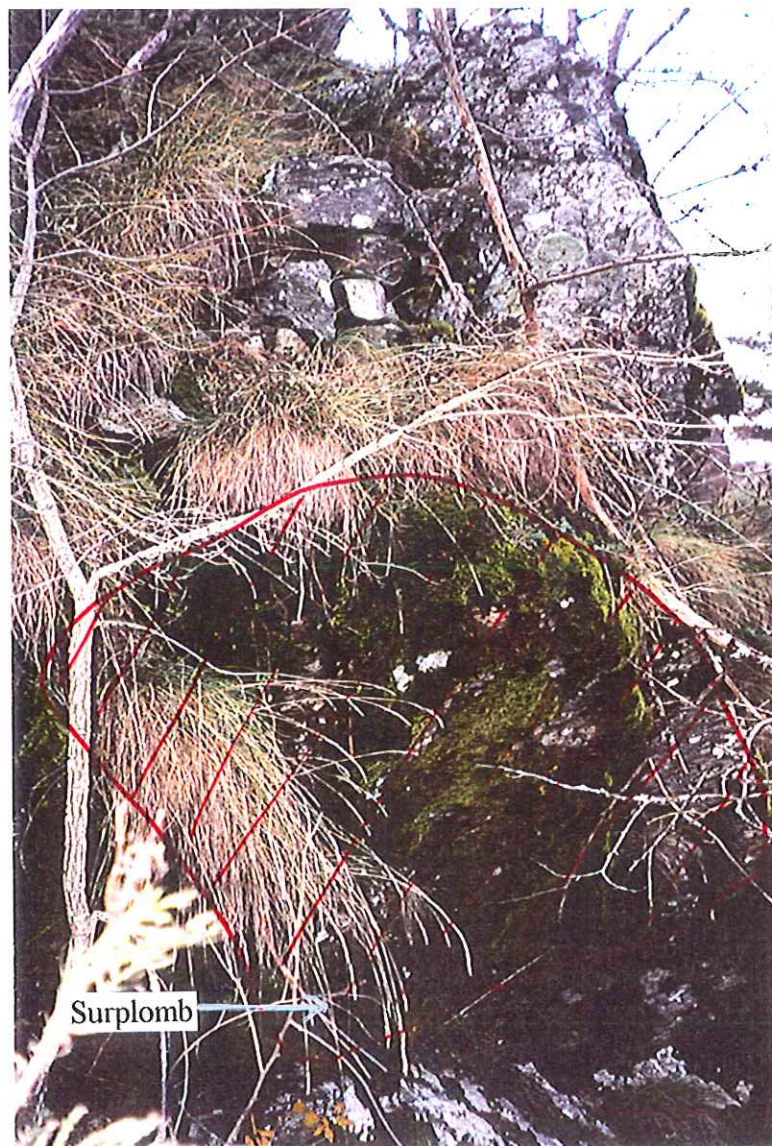
Photo 4-1

Comme c'était le cas dans le secteur I, certains blocs sont fracturés en plusieurs éléments et d'autres sont partiellement en surplomb (photo 4-1).

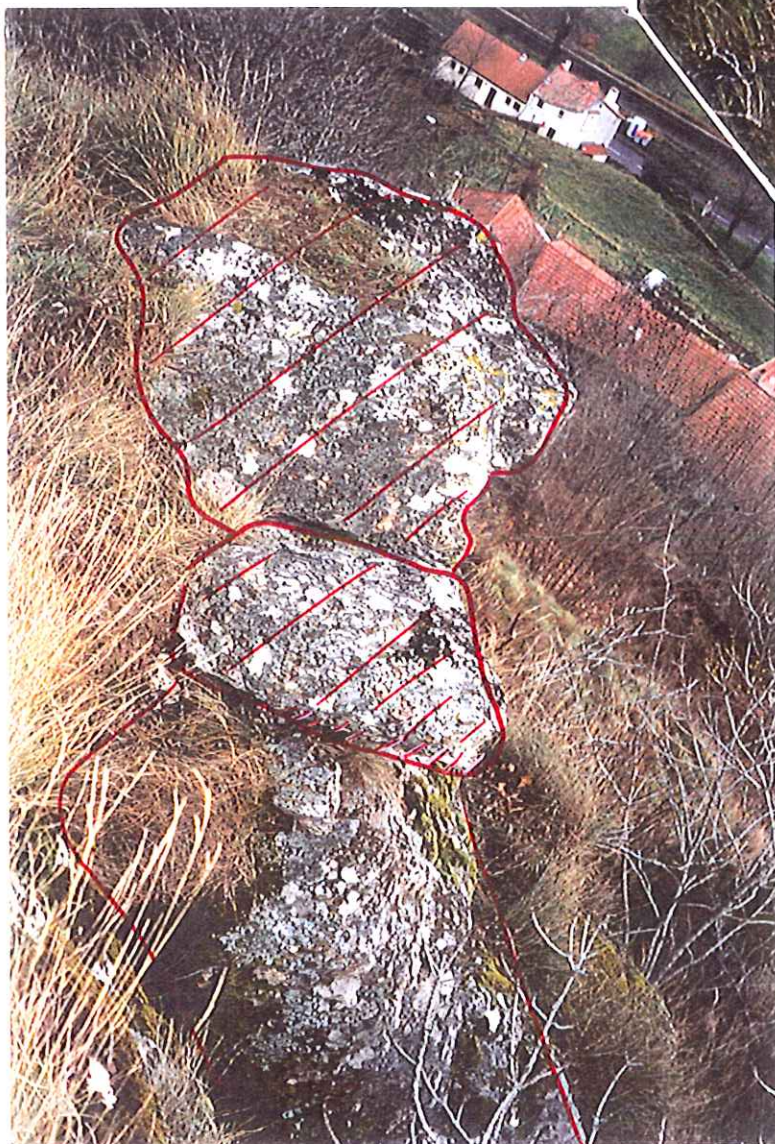
Photo K2

Massif "K" : d'un volume d'environ 60 m³ (6,20m de hauteur et 5m de longueur), ce massif est découpé en éléments de quelques centaines de dm³ à quelques m³ par un système de fissures arrières et de fissures rentrant dans le massif. La base de ce massif est localement fissurée et altérée (photo K4) et quelques éléments sont en surplomb (photo K1). En crête, des volumes de quelques m³ reposent sur des plans avals ou sont en surplomb (photos K2 et K3).
