PLAN LOCAL D'URBANISME INTERCOMMUNAL

Cavités naturelles et mouvements de terrain

ESCARPEMENTS ROCHEUX DU CHATEAU DE LUC

DIAGNOSTIC DE STABILITE DE MASSES ROCHEUSES

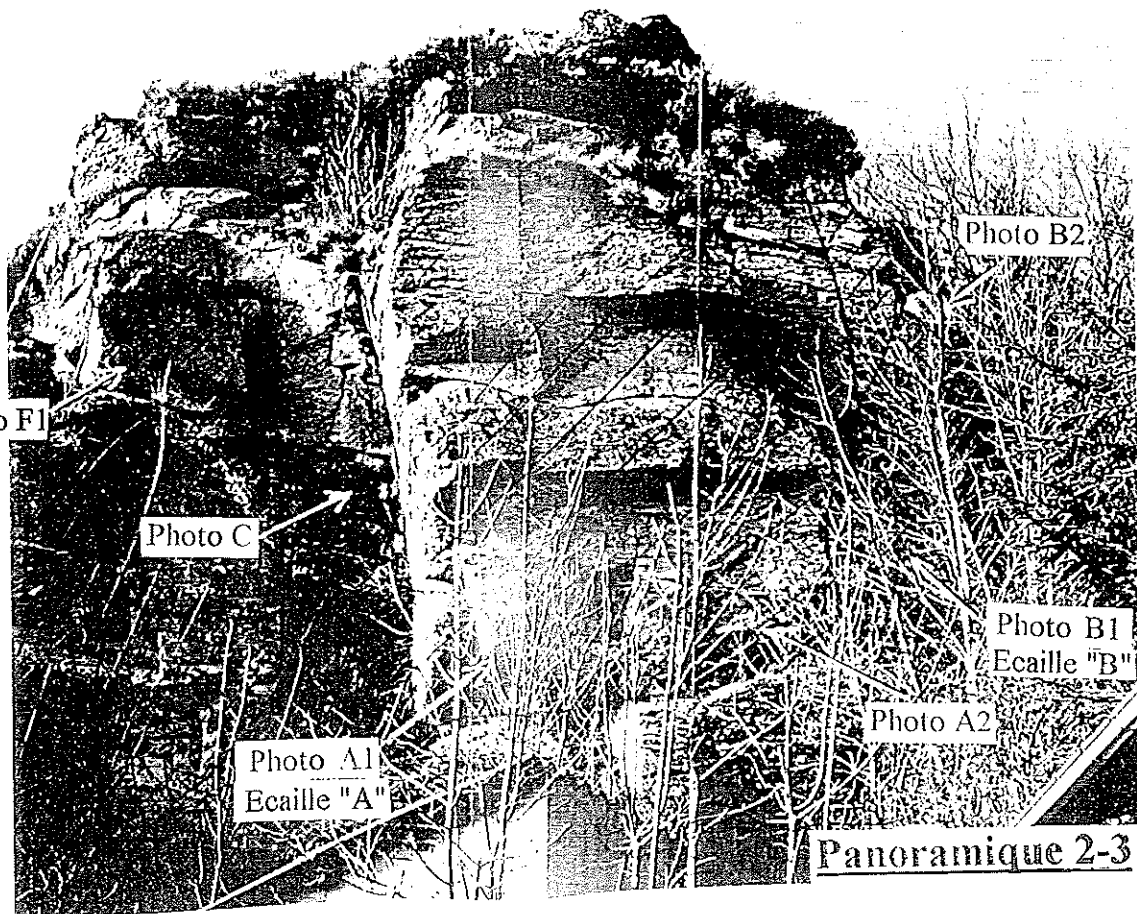
Photo A1

La principale écaïlle, notée écaïlle "A" sur les photos de repérage, est désolidarisée du massif par une fissure arrière ouverte de 10cm à 20cm (photos A1 et A2). Elle accuse une hauteur d'environ 9m, une largeur de 5,20m et une épaisseur moyenne de l'ordre de 2,60m, soit un volume approximatif de 130 m³. Cette écaïlle est découpée par les principales familles de discontinuités suivantes :

Fissures arrières

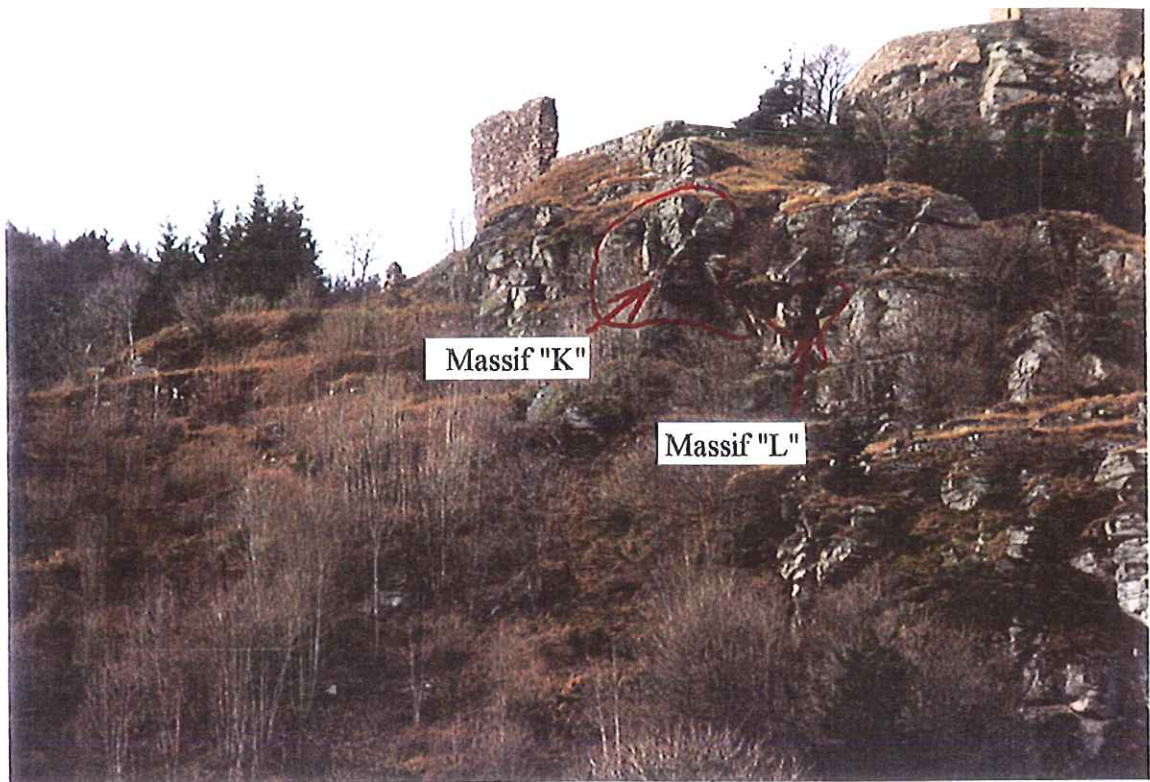
Photo 4-1

Comme c'était le cas dans le secteur I, certains blocs sont fracturés en plusieurs éléments et d'autres sont partiellement en surplomb (photo 4-1).

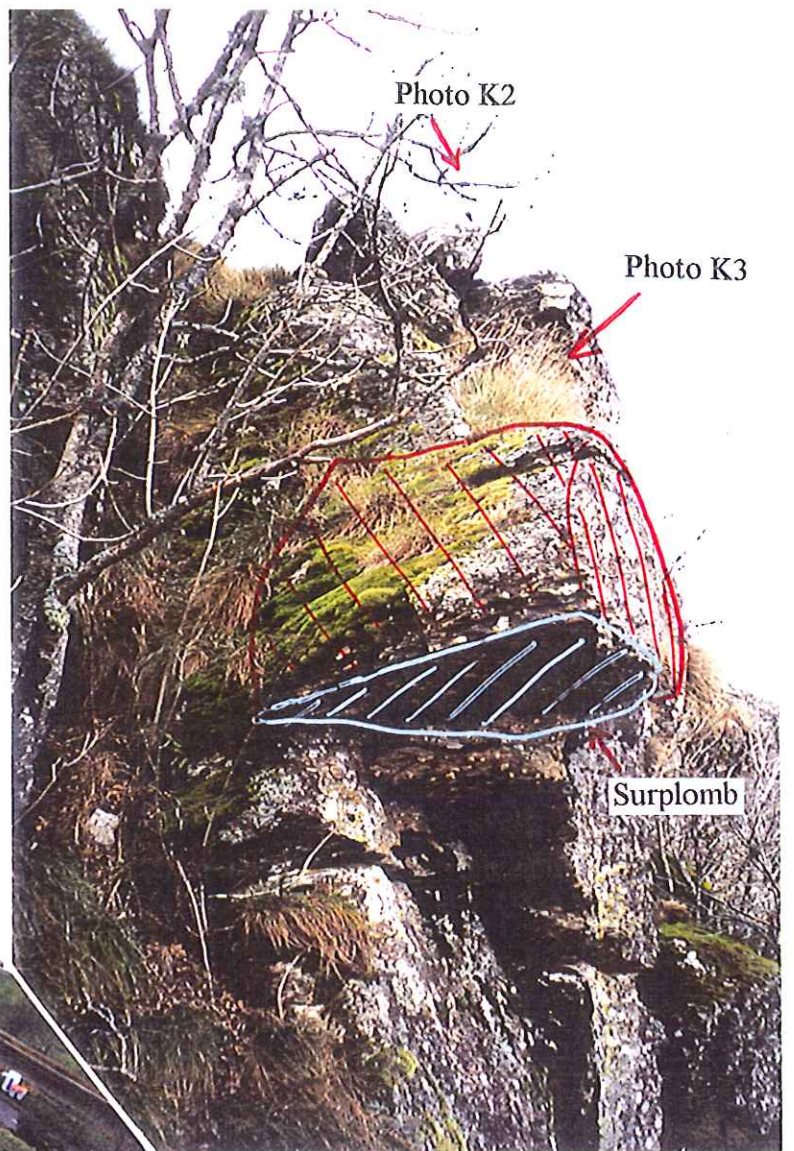
Photo K1

Deux zones fortement fracturées ont été identifiées dans ce secteur (massif "K" et écaille "L").
